DE TOEKOMST VAN EEN KLOOSTERGEBOUW

Ellen Drees en Jan van Doorn

HET KLOOSTERGEBOUW

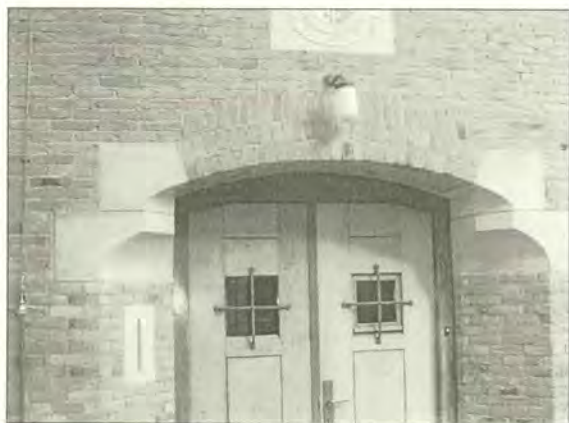
Detail centrale ingangsdeuren

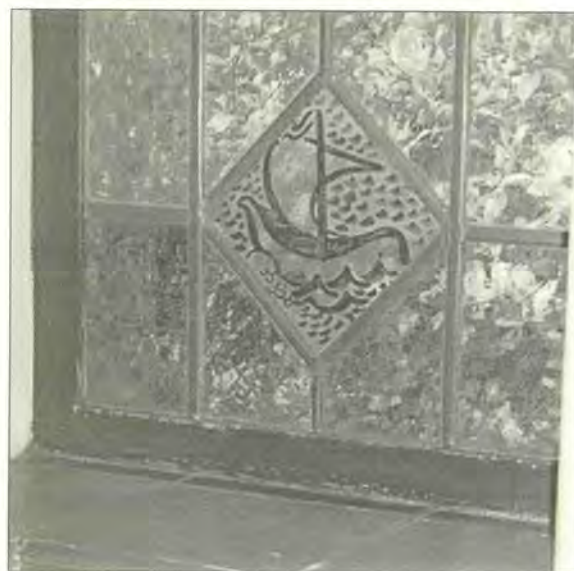
Detail gebrandschilderd raam centraal trappenhuis

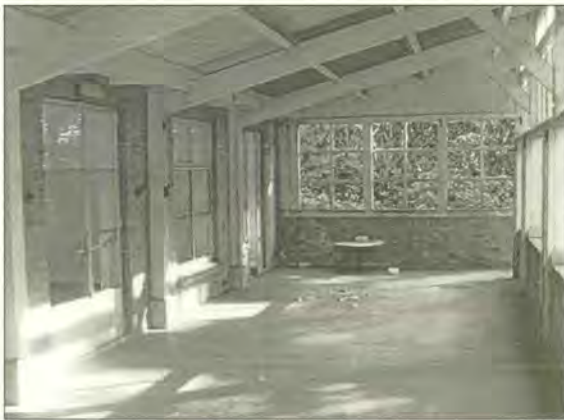
Aan de rechtervoorzijde is haaks op het hoofdgebouw de gang naar de kapellen met dienstruimten gesitueerd. Naast deze gang loopt het hoofdgebouw nog een stuk door in welk gedeelte de ziekenafdeling was voor de zusters. Het afleggen van de kloostergelofte was zeker geen garantie voor het niet ziek worden. Aan de voorzijde bevindt zich nog de halfopen lighal waar de zieke zusters van de gezonde boslucht konden genieten.

Lighal van de zusters

Het ziet er nu vervallen uit, maar is zeker te behouden. In de kleine vleugel aan de achterzijde is een grote recreatiezaal die ruim en licht is uitgevoerd. De oorspronkelijke verlichting en kasten zijn nog aanwezig. Grote openslaande deuren geven toegang tot de kloostertuin. De tuin is nog goed als zodanig herkenbaar maar heeft zeker onderhoud nodig. Dit geldt ook voor het in de tuin aanwezige reliëf van de kunstenaar Albert Termote, voorstellende Onze Lieve Vrouw van Lourdes. Termote heeft het reliëf van geglazuurd aardewerk gemaakt dat nu ernstige sporen van aantasting vertoont, afgezien van de beschadigingen tengevolge van vandalisme. Er is absoluut actie nodig om het

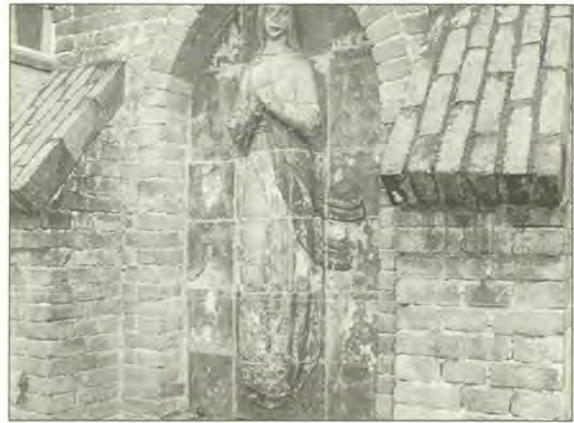
Aantasting reliëf van Albert Termote

kunstwerk te redden. Van dezelfde kunstenaar is boven de entree van het hoofdgebouw een hoekbeeld van St.-Dominicus aangebracht, uitgevoerd in zandsteen. Een prachtig kunstwerk. Aan de linkerzijde waren de vertrekken van de abdis en het gastenverblijf. Hiernaast is in opdracht van Delta Lloyd de oorspronkelijke toegangspoort weer in ere hersteld. Als we verder in het gebouw de verschillende kapellen bekijken valt op dat in de grote kapel alle kunstobjecten zijn verdwenen, maar dat de ruimte op zich met de prachtige ramen zeer indrukwekkend is. Aansluitend is er de kapel van de zusters alwaar het meubilair nog volledig intact aanwezig is. Ook deze ruimte straalt soberheid uit en is toch zeer indrukwekkend. Op de balken en sleutelstukken zijn kleuraccenten aangebracht die de fraaie kapconstructie extra accentueren. In de gang tussen de beide kapellen bevindt zich een fraai wijwatervat, waarschijnlijk

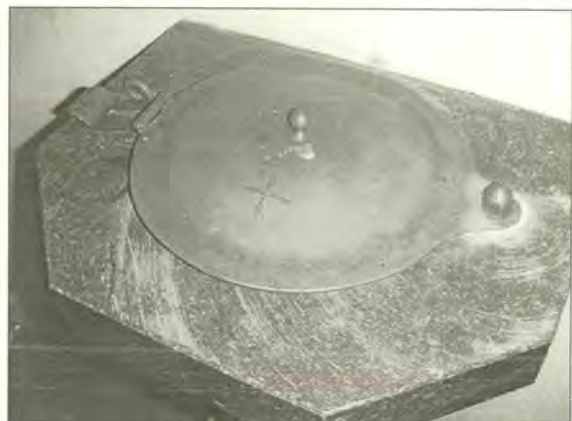
Wijwatervat in de gang naar de kapel

gemaakt door de Utrechtse edelsmeden Brom. De scheidingmuur tussen de twee kapellen bevat drie grote rondboogopeningen zodat de zusters de in de grote kapel opgedragen mis konden volgen.

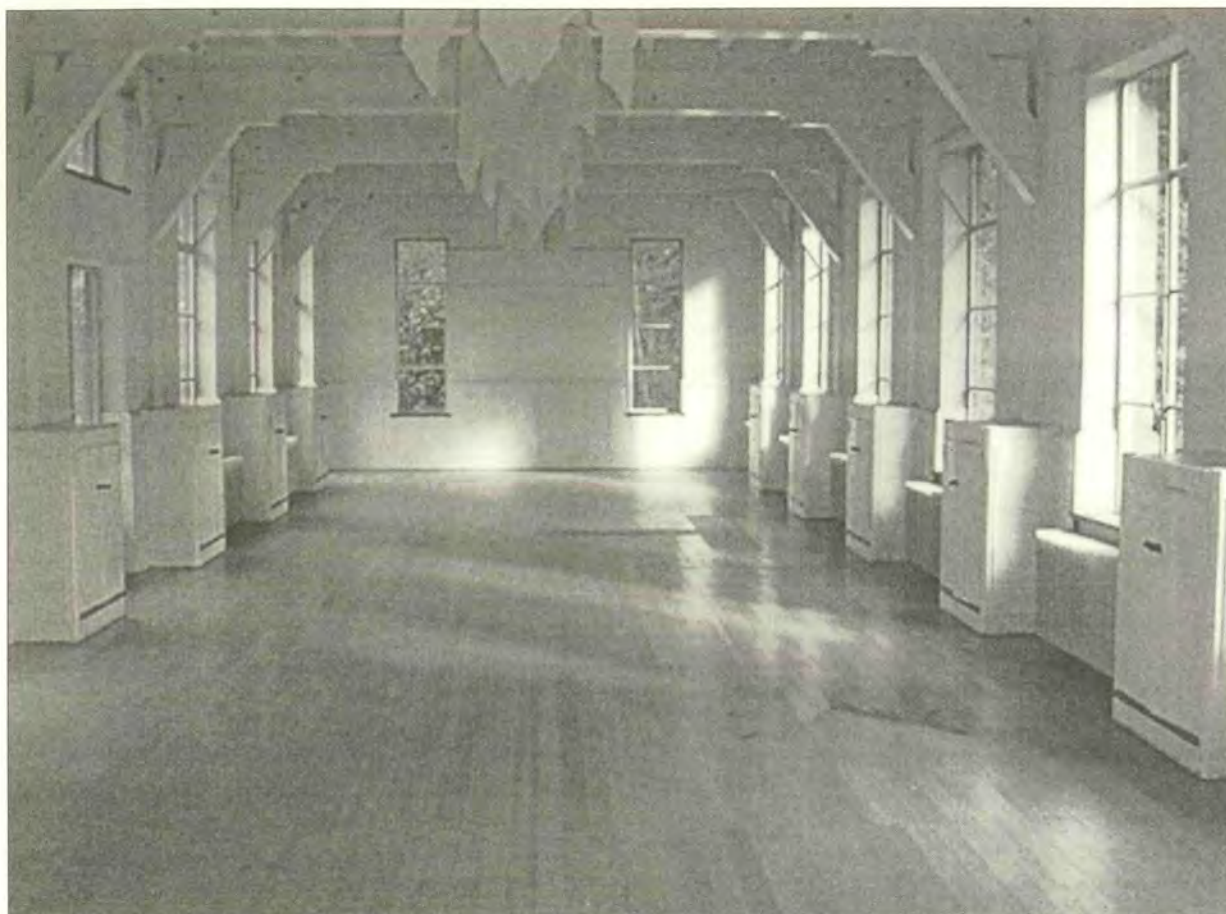
Ontspanningszaal met waarschijnlijk nog de originele verlichting en opbergkasten

kloostercomplex als zeer waardevol mag worden beschouwd, waarbij wij de hoop uitspreken dat Delta Lloyd Vastgoed met een huurder goede afspraken over het gebouw maakt, met name ten aanzien van het handhaven van de nu nog intact zijnde ruimten, zoals de recreatiezaal, de refter en de kapellen.
